Chronique du patrimoine

No 13 – Les corniches et mansardes

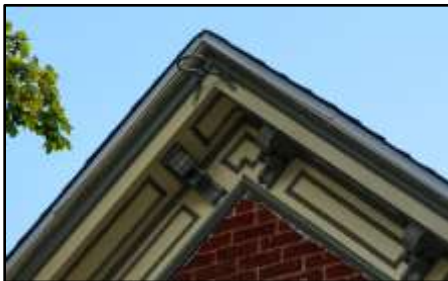
A Une corniche de bois rencontrée sur les bâtiments plus anciens ou corniche en tôle galvanisée peinte; B un parapet prolongeant une façade de brique plus récente; C une mansarde en tuiles d'ardoise qui compose la moitié ou l'entièreté du dernier étage.

Les dangers qui menacent la survie des couronnements sont nombreux, mais relativement faciles à contrer avec un bon entretien. La corniche de bois nécessite régulièrement un grattage et une application de peinture. La corniche de tôle est relativement fragile du fait de ses nombreux joints soudés qui parfois se brisent; la pluie risque alors de s'infiltrer. Ici aussi, grattage et peinture s'imposent régulièrement. Un enduit à toiture peut facilement colmater temporairement les joints ouverts. La tôle galvanisée jouit d'une certaine protection, mais elle est altérée une fois la surface rouillée; il faut donc la protéger par une application régulière de
